RESTAURI, SCOPERTE E NUOVI STUDI SUL TERRITORIO DEL TRASIMENO

Il Santuario di Mongiovino a Panicale
e la Chiesa di Sant’Agostino a Corciano

a cura di Gilda Giancipoli e Nicola Bruni

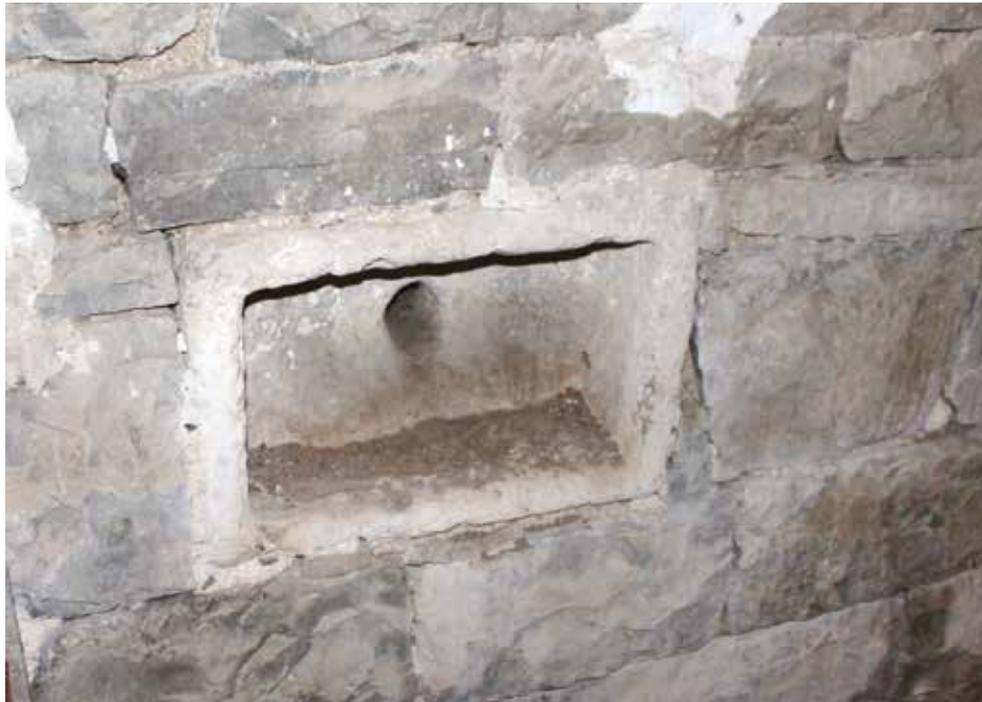
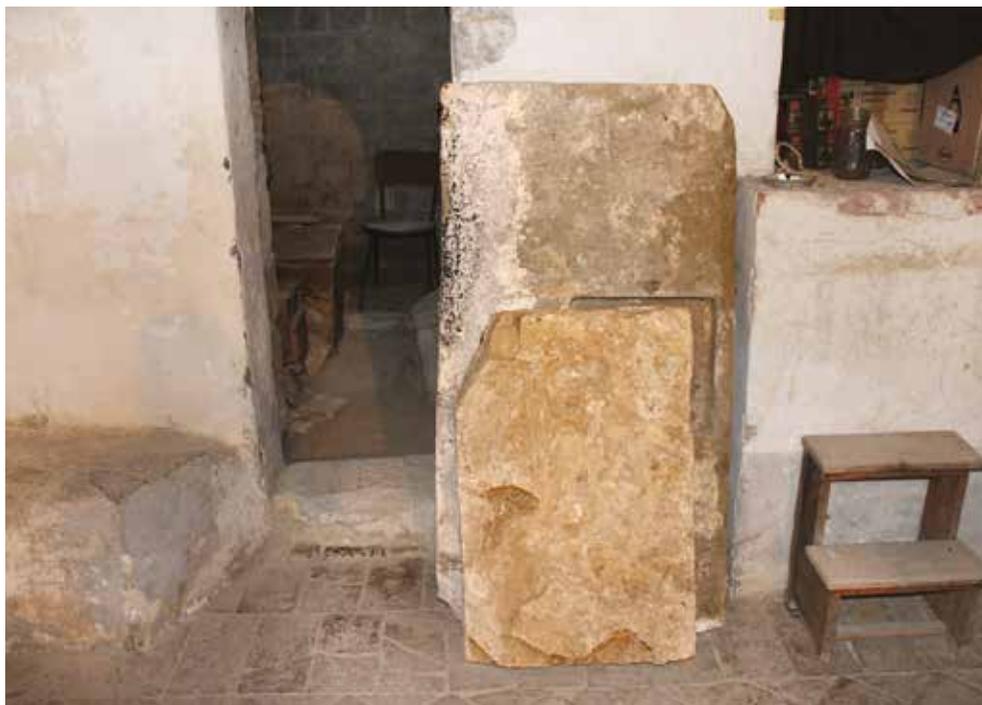
Pagina precedente:
6. Piegara, Abbazia dei Settefrati. Cassa di urna cineraria in travertino

Le testimonianze riconducibili alla fase etrusca, all'interno della valle, sono piuttosto rare. Una fortunata eccezione è costituita da alcuni elementi, recentemente identificati all'interno dell'Abbazia dei Settefrati, in località Pietrafitta (Comune di Piegara). In uno dei muri perimetrali del campanile, oggi visibile all'interno della sacrestia, sono state osservate, in reimpiego, le casse di due urne cinerarie in travertino. Una (Figg. 4,5) ha la fronte decorata da una coppia di paterae ombelicate tra due elaborate pelte contrapposte, che hanno la concavità rivolte verso l'esterno. Il pezzo trova un confronto piuttosto stringente con la cassa di un cinerario rinvenuto nella necropoli di Ponticello di Campo (Cipollone, Manconi, Cante, 2004: 28, n. 40) e dovrebbe potersi datare tra la metà del II e gli inizi del I sec. a.C.

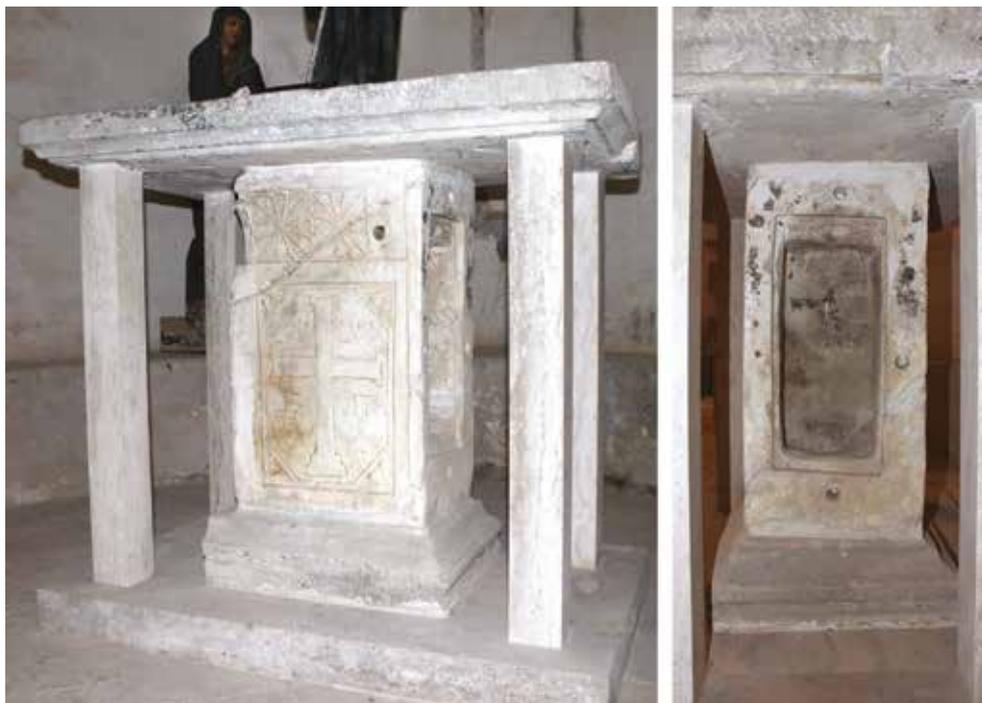
Pagina precedente:
8. Piegara, Abbazia dei Settefrati. Base di altare ricavata a partire dalla rilavorazione di urna cineraria in marmo bianco

Su uno dei lati è infatti compiutamente apprezzabile la cavità per la deposizione dei resti umani, inquadrata dalla linea di battuta per l'alloggiamento del coperchio (Fig. 8). Per il resto, al fine di ottenere la base dell'altare, il manufatto fu sottoposto ad una profonda e radicale rilavorazione.

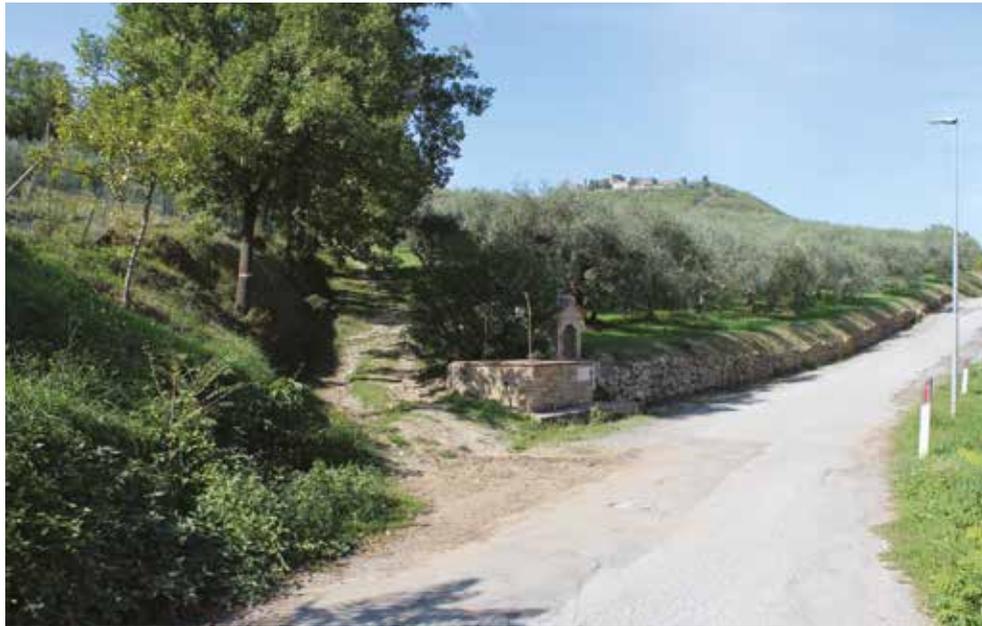
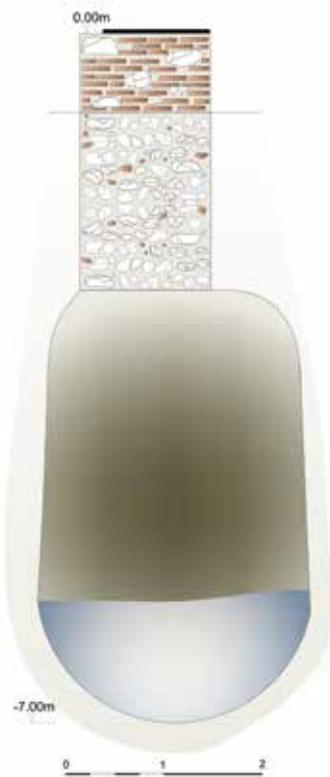
Pagina precedente:
10. Veduta dell'edicola
e della vera posta in
corrispondenza del pozzo-
cisterna
© Paolo Binaco, Federico
Spiganti, 2022

11. Sezione del pozzo-
cisterna
© Federico Spiganti,
2022

Uno degli eventi prodigiosi che avrebbe dato il via alla monumentalizzazione del complesso è connesso proprio alla presenza di acqua. A breve distanza dal complesso, in corrispondenza di un quadrivio, si trova un'edicola (Fig. 10) che commemora il miracolo della fanciulla Andreana. Costei, non creduta dalla popolazione, attinse acqua da un pozzo e poté tenere la brocca capovolta al disopra della testa senza farne cadere neanche una goccia. A ridosso dell'edicola si apre il pozzo che la tradizione ricollega a questo episodio. La cavità (Fig. 11) oggi è sormontata da una vera in muratura, che protegge l'imboccatura. All'interno è possibile osservare un paramento murario realizzato in mattoni e scagioni di pietra calcarea. L'apertura è rettangolare ed un dimensionamento pari a 1,32 per 1,55 metri. I paramenti del lato ovest e nord sembrerebbero rivestiti da malta idraulica. La profondità della cavità, accertata con qualche difficoltà a causa della presenza di acqua, è pari a circa 7 metri. La porzione superiore dell'opera è realizzata in muratura ed è apprezzabile per una profondità di circa 2,6 metri.

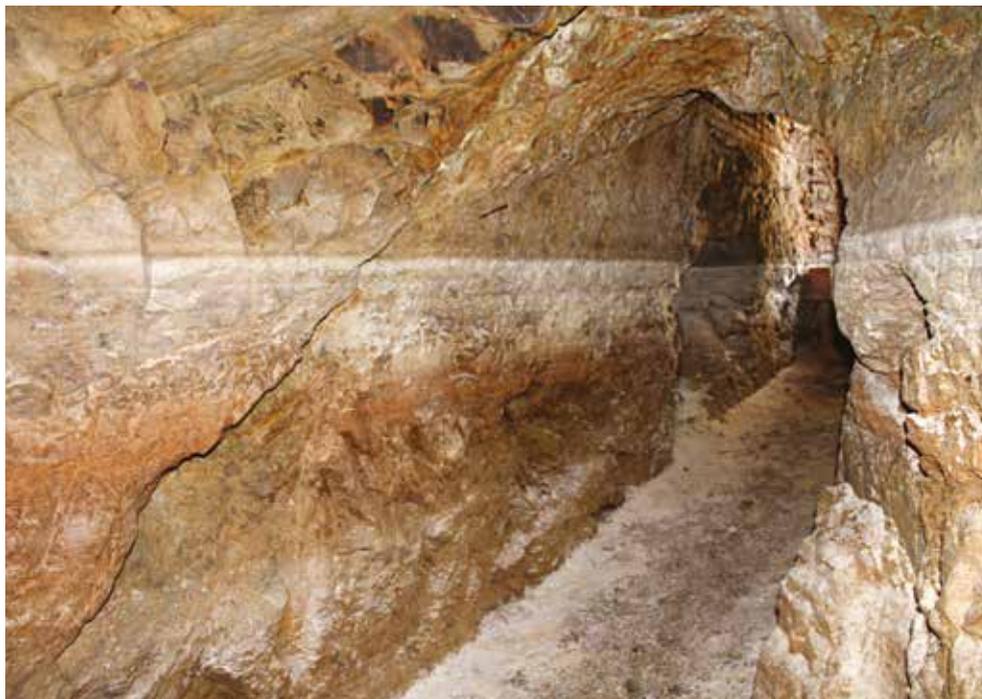
*Pagina precedente:
12. Pianta e sezione del
cunicolo di captazione delle
acque
© Federico Spiganti,
2022*

La presenza di una notevole quantità di acqua, se da un lato ha contribuito ad innescare i processi di degrado che sono stati alla base degli interventi conservativi di cui si rende conto nel presente volume, ha altresì agevolato – dopo la costruzione del Santuario – lo svolgimento di eventi sacri e manifestazioni, anche commerciali, che prevedevano l'aggregazione di molte persone. Al fine di soddisfare necessità legate a queste circostanze, si sono realizzate importanti opere idrauliche. La prima, più dimessa, si localizza in corrispondenza dell'edificio che definisce il limite occidentale del santuario. Si tratta di un cunicolo, scavato nel banco di arenaria, funzionale alla captazione delle acque di falda (Fig. 12). Il piccolo ipogeo si sviluppa da est verso ovest, per una lunghezza complessiva pari a circa 11 metri. Bisogna però segnalare che, in corrispondenza dell'estremità occidentale, è presente una tamponatura moderna. Di conseguenza il suo sviluppo avrebbe potuto essere maggiore. Procedendo dall'ingresso, rivolto verso il santuario, è presente una struttura rivestita da mattoni in cotto, disposti sia in piano che di taglio. Sul lato sinistro è presente una nicchia scavata nella roccia, larga 70 cm e profonda 30 cm. In corrispondenza della parete di fondo del primo tratto si osserva un salto di quota, forse funzionale all'accumulo di acqua. Il cunicolo piega verso sud e poi di nuovo ad ovest, dove è interrotto dall'opera muraria sopra ricordata. La larghezza della galleria è mediamente compresa tra 1 e 1,2 metri. In corrispondenza delle pareti e del fondo, leggermente inclinato verso ovest, è costante la presenza di calcare.

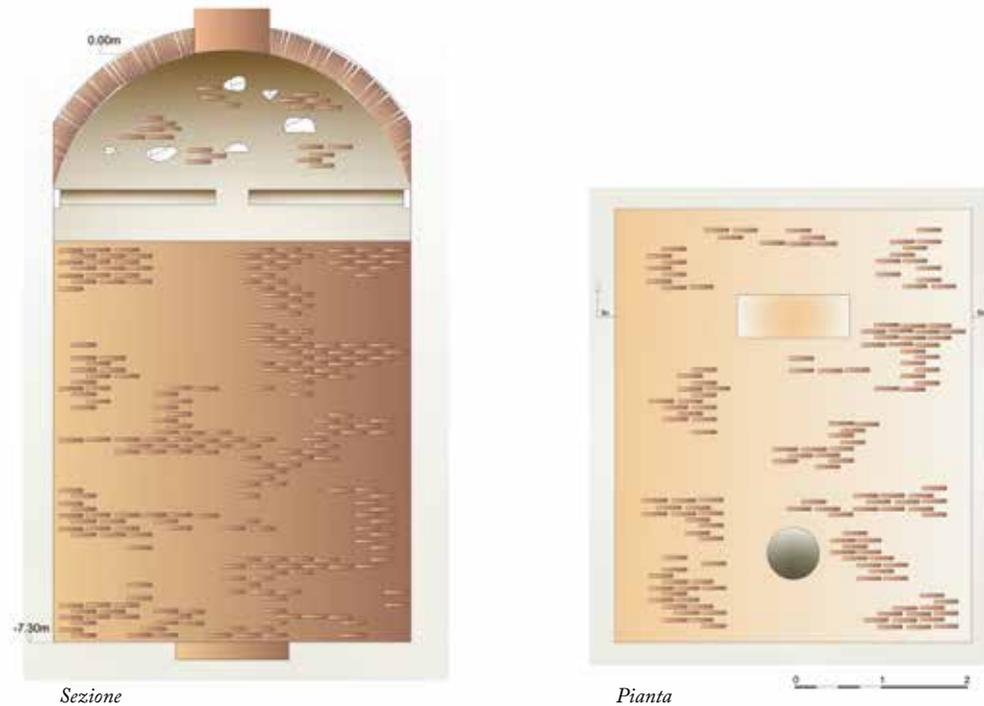
Pagina precedente:
14. Sezione e pianta della cisterna al centro del cortile
© Federico Spiganti, 2022

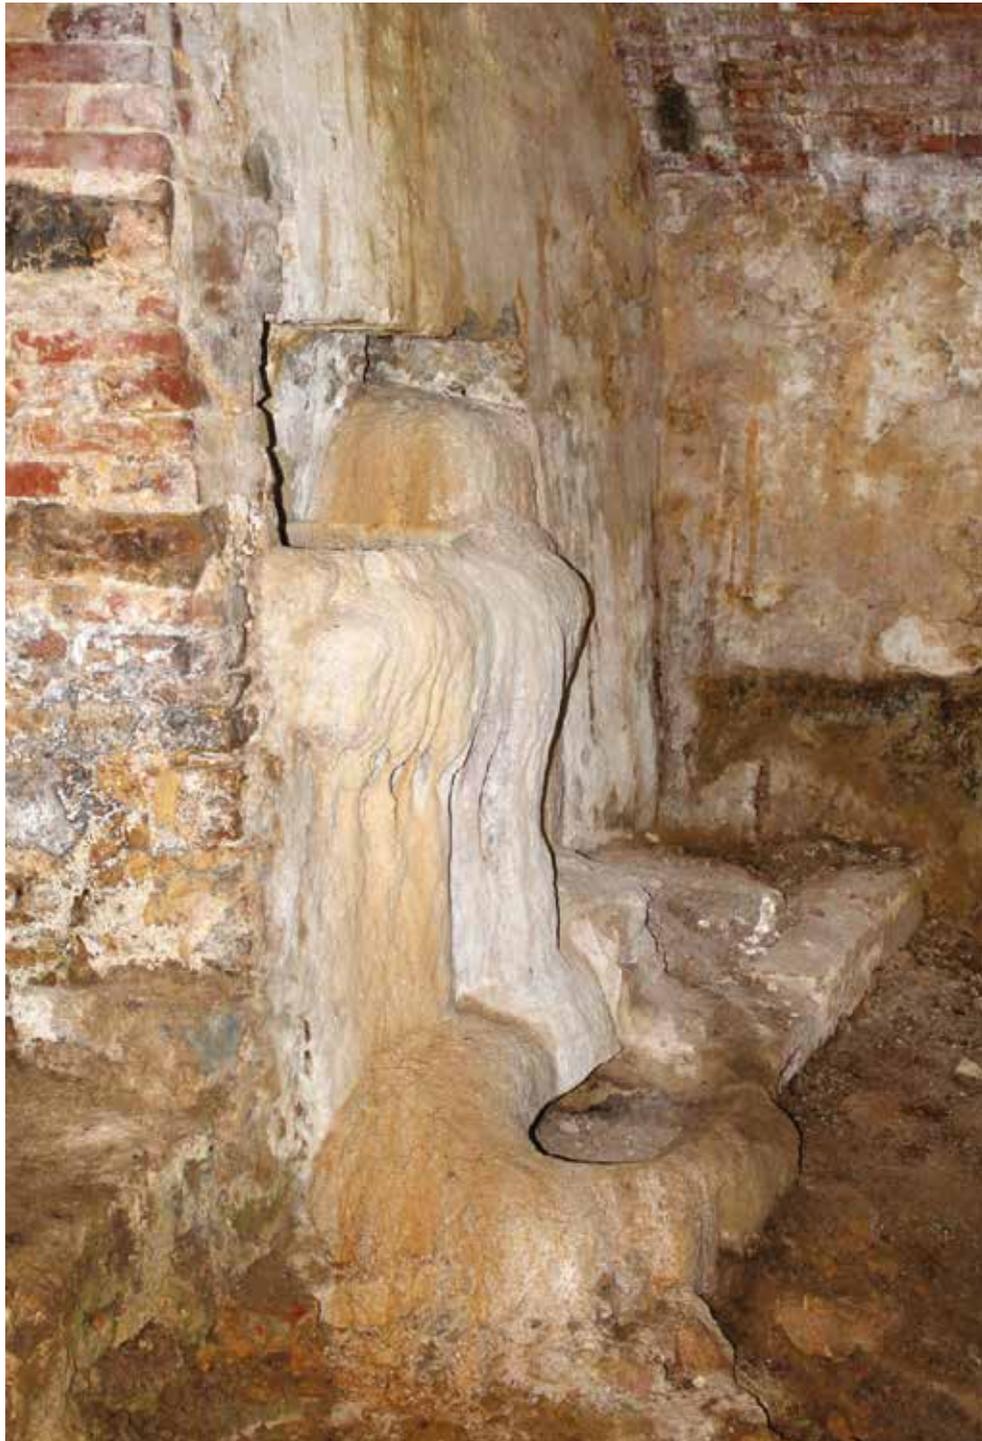
*Pagina precedente:
16. Bacino di raccolta
raccordato al sistema per il
deflusso delle acque
© Paolo Binaco, Federico
Spiganti, 2022*

Al fine di scongiurare una eccessiva presenza di acque venne anche realizzato un sistema di deflusso. Esso consta di una serie di canalette che si sviluppano da ovest verso est.

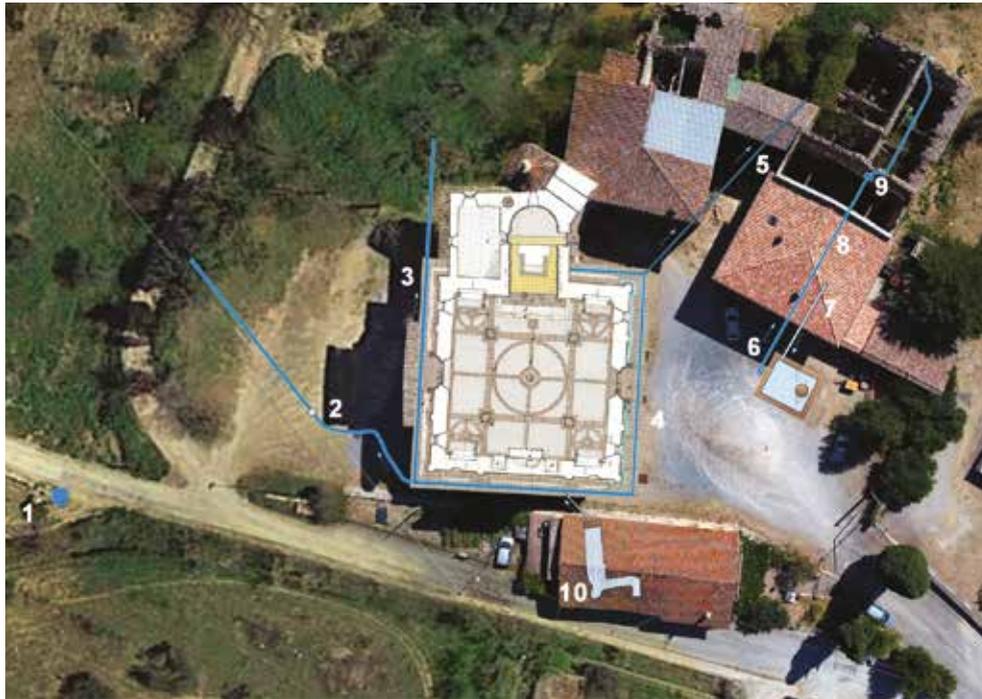
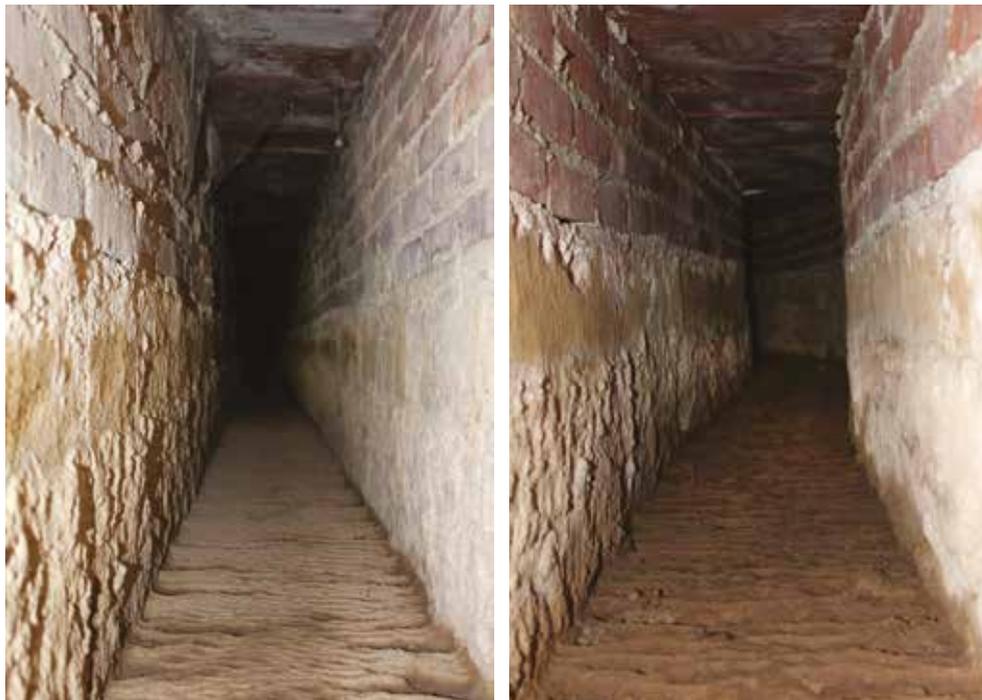
Pagina precedente:
17. Pianta di insieme delle
opere idrauliche
© Federico Spiganti,
2022

Il condotto si sviluppa con andamento grossomodo lineare per circa 25 metri, dove si apre un pozzo di ispezione, che in superficie non è più visibile. La sua altezza è pari a 68 cm, mentre la larghezza è pari a 40. La copertura è costituita da moderne piastrelle in laterizio, che si appoggiano a spallette costituite da mattoni pieni. Questi misurano 4 per 11 per 22 cm, e sono legati da tenace malta cementizia di colore grigio. Tale porzione delle spallette è apprezzabile per un'altezza di 32 cm, al disotto dei quali è conservato l'impianto originale, verosimilmente risalente al XVI secolo. Questo è realizzato in mattoni fittili che misurano 6 per 15 per 30 cm, questa volta legati da malta giallognola. L'impermeabilizzazione del condotto è garantita da un sottile ed omogeneo strato di malta idraulica biancastra, avente spessore pari a circa 1 cm. Non è possibile descrivere il piano di scorrimento dell'acqua, che si presenta coperto da un notevole strato di concrezioni calcaree. Il cunicolo mostra una pendenza da sud verso nord pari a circa il 2%. Le caratteristiche architettoniche della struttura sono omogenee anche per i tratti che verranno di seguito descritti.

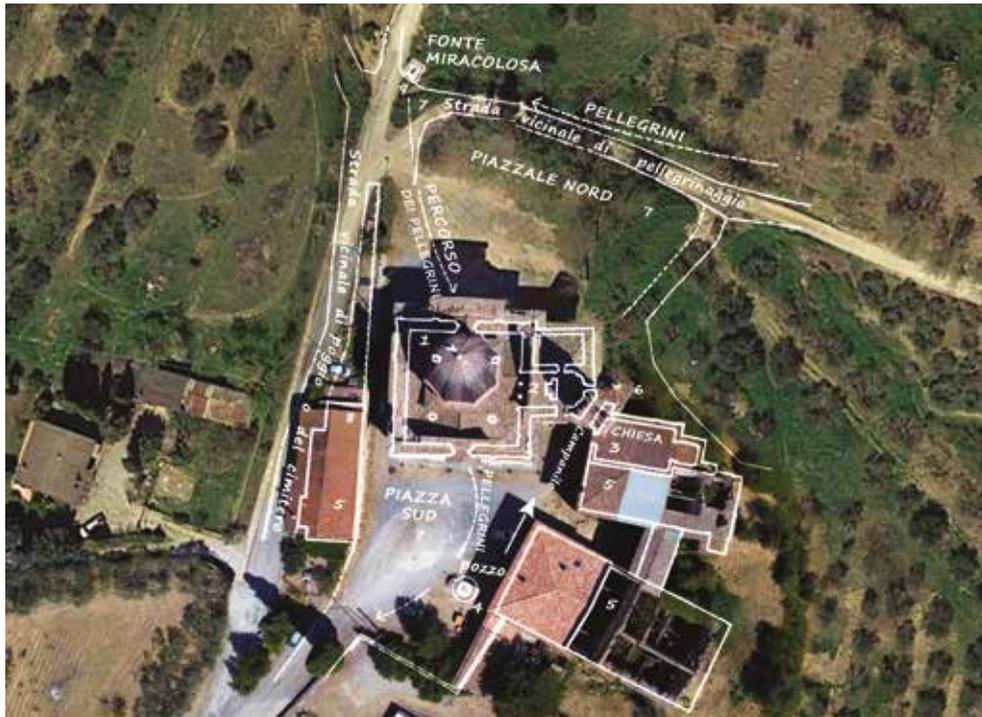
8. Elementi compositivi bramanteschi: composizione a pianta centrale, cappella absidale allungata, forte simmetria centrale e cupola sferica sollevata su tamburo di proporzioni quadrate

È certamente riconoscibile l'impianto compositivo a pianta centrale con croce inscritta e caratteristiche architettonico-strutturali di chiara ispirazione bramantesca. C'è infatti un indubbio parallelismo tra la forma di Mongiovino e quelle di disegni e schizzi dell'architetto urbinato (Fig. 8). I riferimenti più volte richiamati dagli storici sono: l'Incisione Prevedari, oggi al British Museum, e l'impianto della chiesa romana dei SS. Celso e Giuliano in Banchi presso il Ponte di Sant'Angelo, nonché gli schizzi dell'originario impianto di San Pietro a Roma conservati presso il Gabinetto degli Uffizi a Firenze.

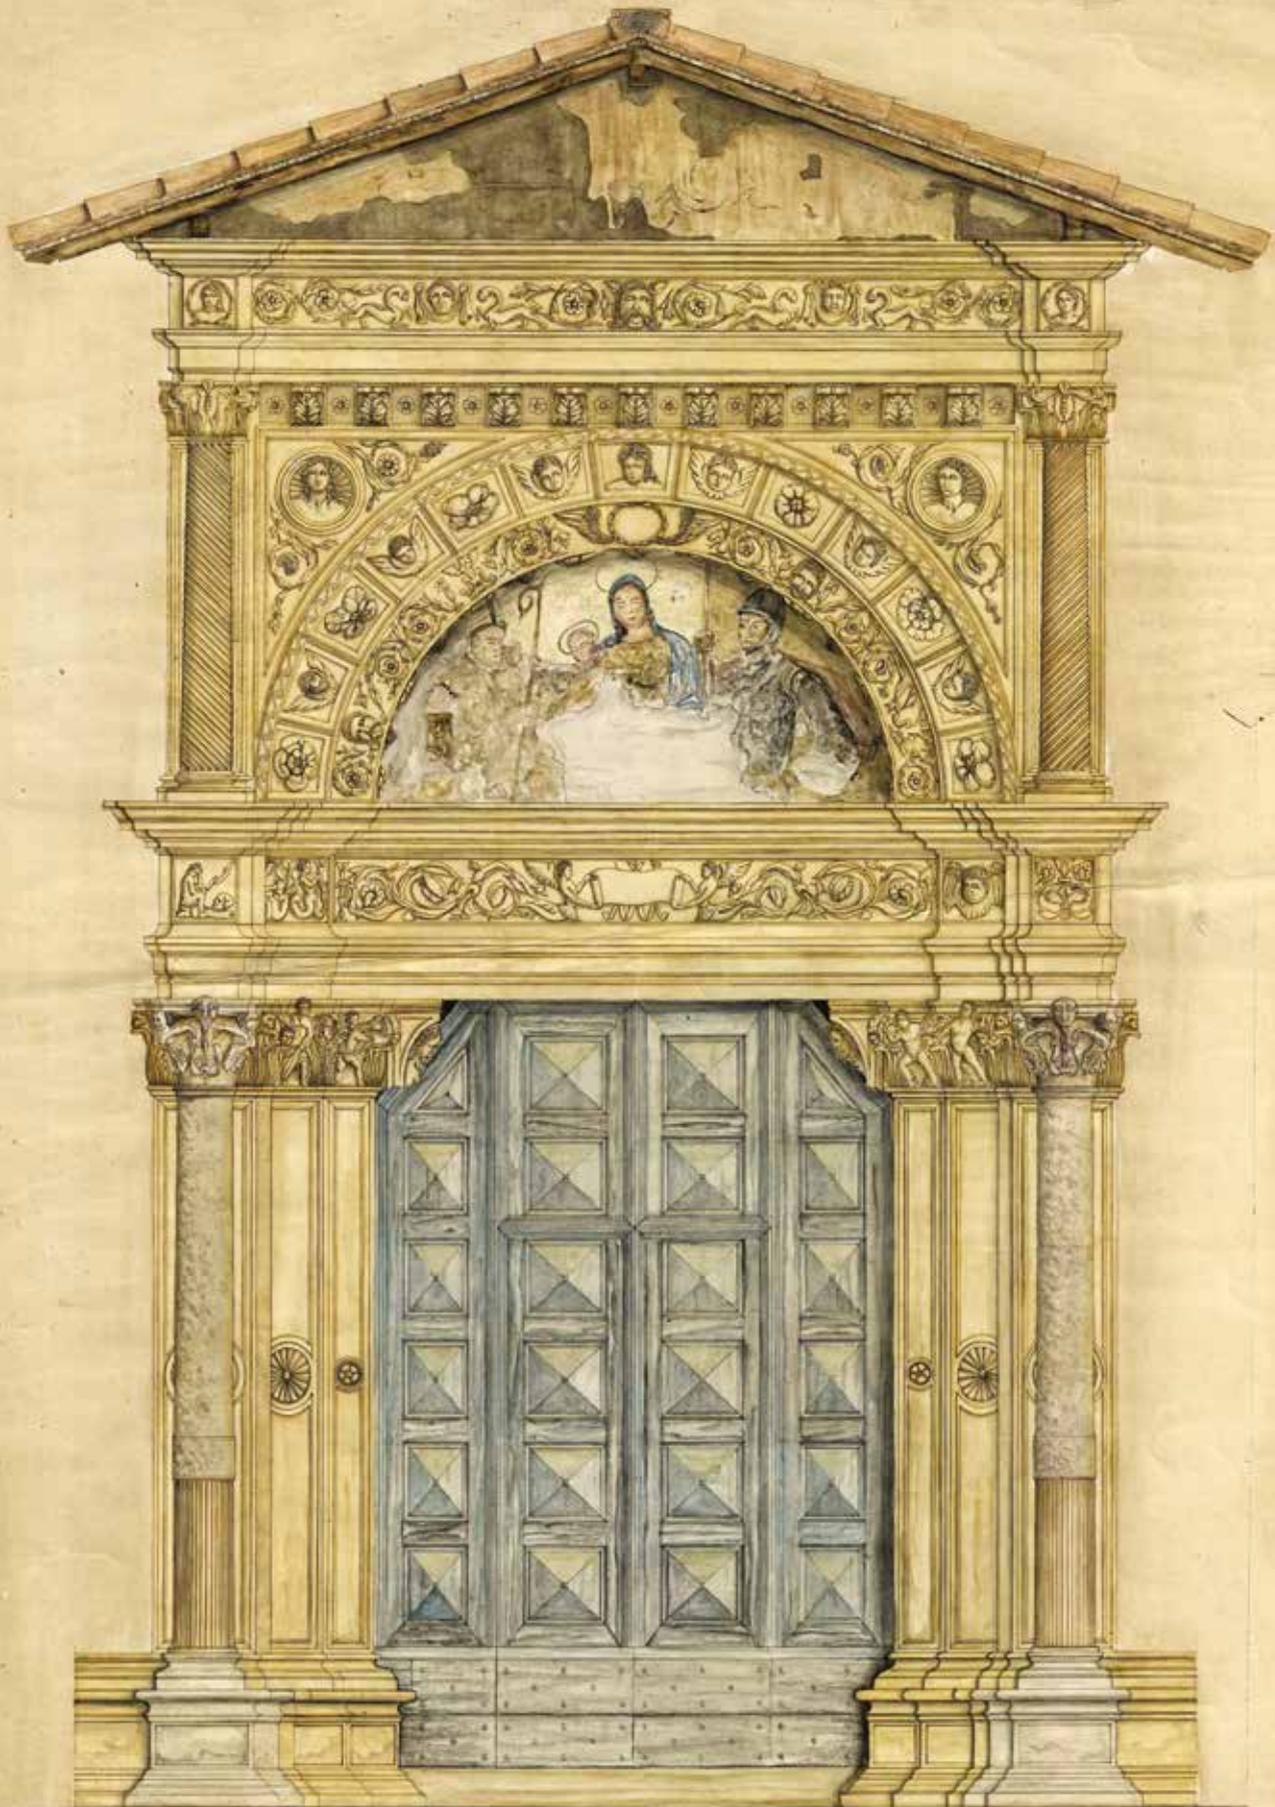
*Pagina precedente:
16. Rilievo del portale nord.
Acquerello su carta
© Ivano Malizia, 1995*

Ogni venterola presenta centralmente un rosone rotondo e una nicchia soprastante. In questo caso se si osserva l'ubicazione dei rosoni e delle nicchie, ritorna in dubbio l'attribuzione del progetto al maestro del Rinascimento Donato Bramante proprio per l'assenza di uno spazio compositivo minimo tra il rosone in basso e la nicchia soprastante, di fatto quasi contigui. La stretta contiguità di questi due elementi sembra suggerire quasi più un errore dettato da un cambio di quota in sede di esecuzione dei lavori piuttosto che una volontà compositiva.

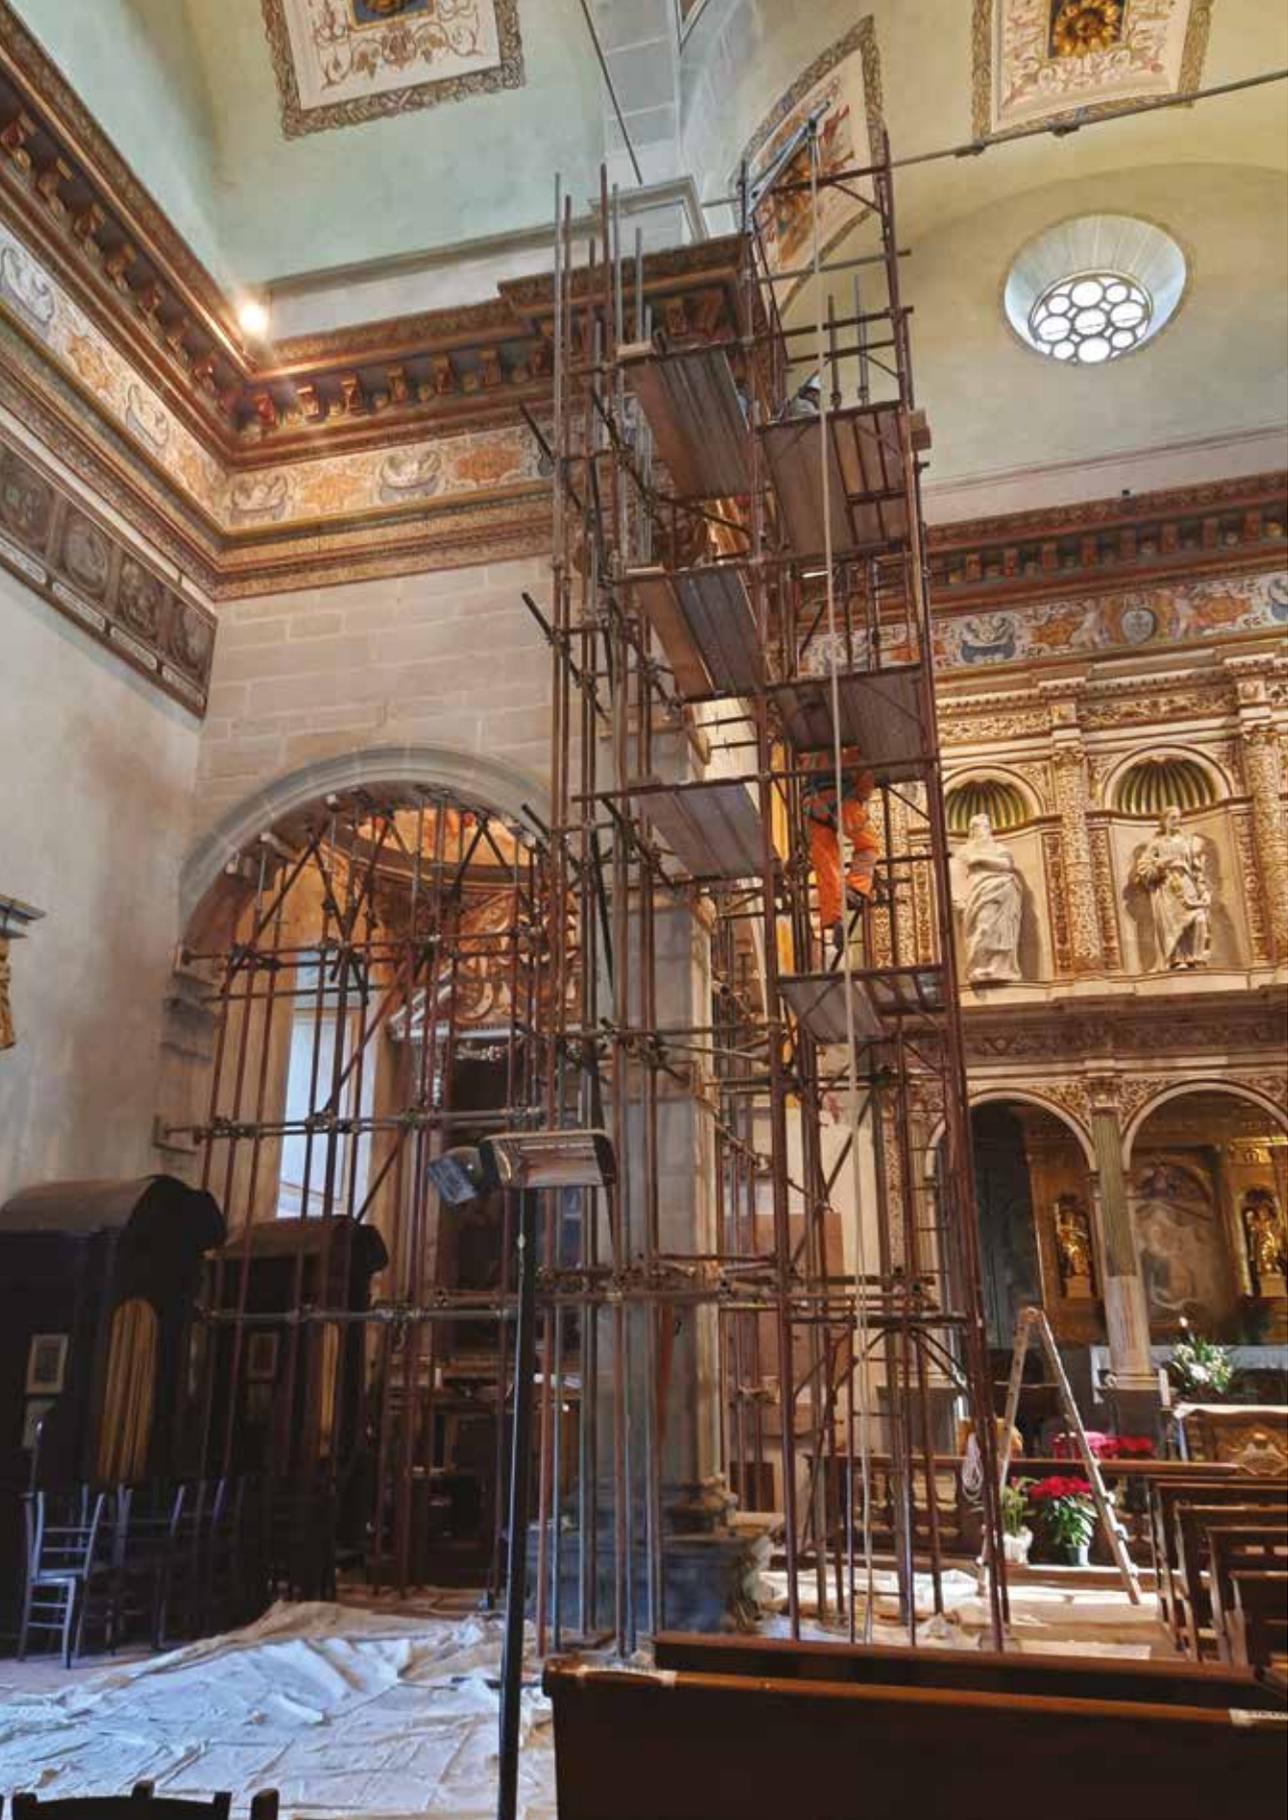
1. Il più recente intervento di messa in sicurezza e consolidamento del pilastro sinistro che sorregge la cupola.

Le lesioni del tamburo, dovute ai movimenti tellurici e all'appesantimento della cupola con lastre di piombo effettuato nel XVII secolo dall'architetto Ippolito Scalza, sono state bloccate con una cerchiatura in acciaio e con il rinforzo dei tiranti in ferro in facciata.

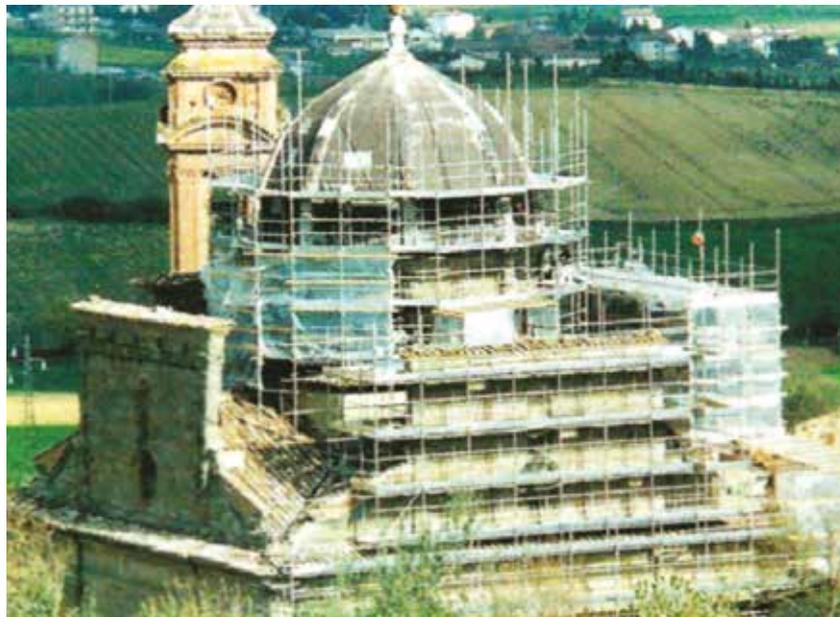
3. Lavori di consolidamento
in copertura e del fronte
laterale.
© Archivio Sabap Umbria,
1999

L'intervento più consistente è tuttavia quello realizzato tra il 1999 e il 2000, quando, grazie ad un ampio ed articolato progetto di restauro finanziato con fondi straordinari del Giubileo 2000¹, tutto il complesso degli edifici di culto del Santuario di Mongiovino è stato interessato da un complesso cantiere di restauro durato 14 mesi, finalizzato a risolvere i cronici problemi strutturali, di degrado della pietra e di umidità che da sempre affliggono la fabbrica (Figg. 2, 3).

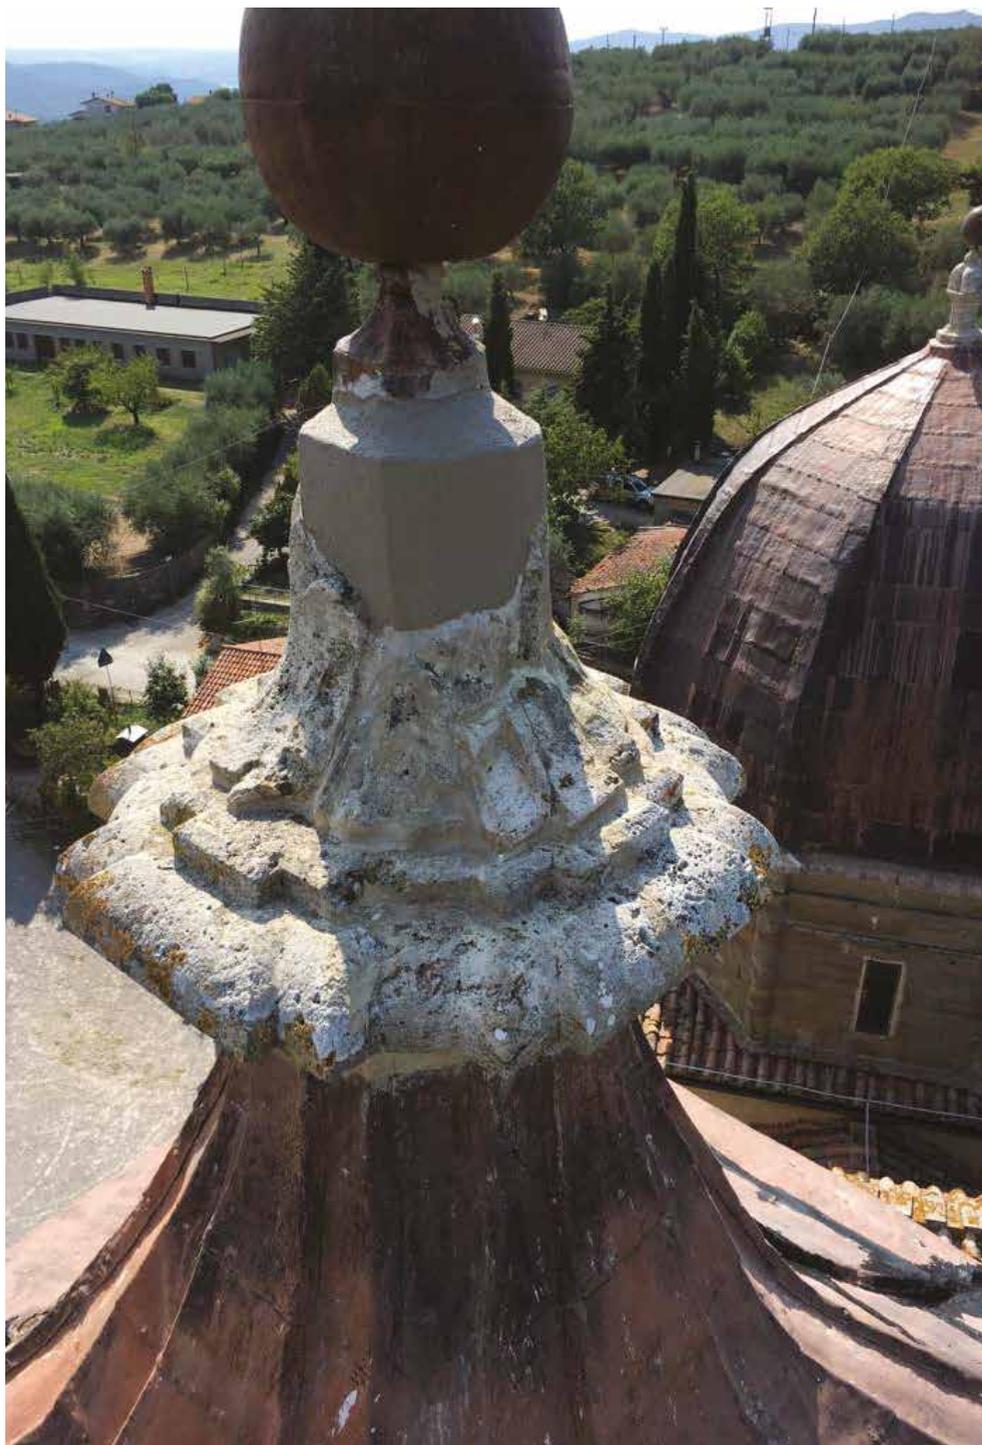
Pagina precedente:
7. Particolare del basamento
per la sfera metallica
sommitale a restauro
ultimato.

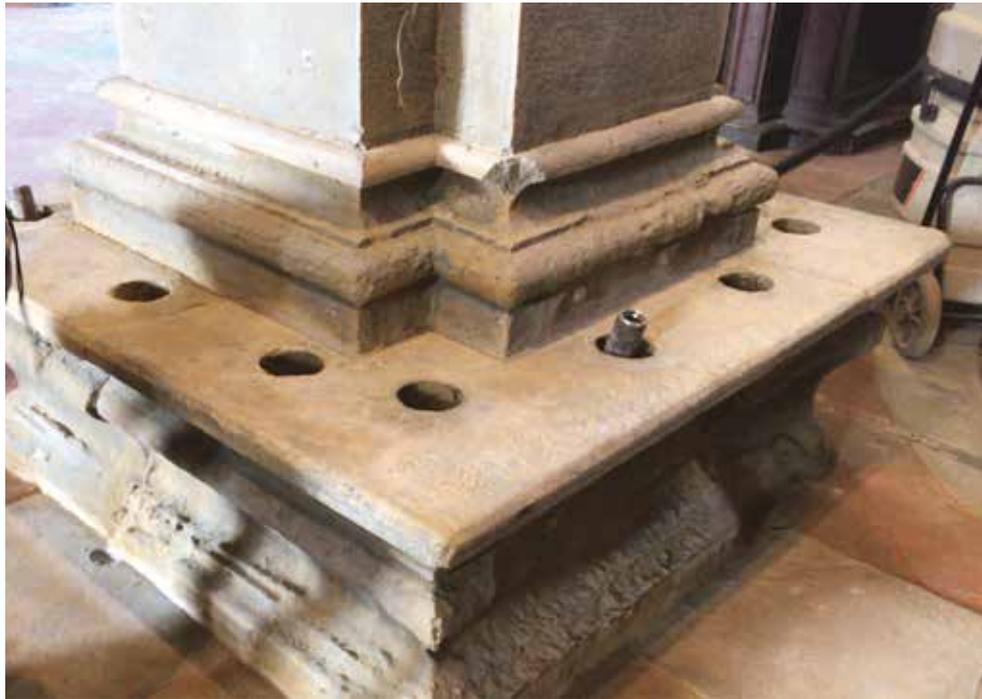
consistiti nello scavo per l'imposta di micropali in acciaio (Figg. 10, 11) a rinforzo delle fondazioni del pilastro imbibite d'acqua di falda, iniezioni di malte pronte consolidanti nelle murature, stuccatura e sigillatura delle lesioni esterne e rivestimento e ricostruzione delle parti mancanti con pietra nuova.

I lavori in somma urgenza⁵, eseguiti a fine 2020, si sono limitati all'installazione di un ponteggio provvisorio a giunto tubo con caratteristiche statiche di aiuto strutturale al pilastro e al corrispondente arcone dell'abside (Fig. 1), in attesa dell'intervento definitivo di consolidamento e risanamento della fondazione la cui progettazione ed esecuzione è stata intrapresa alla fine del 2021⁶.

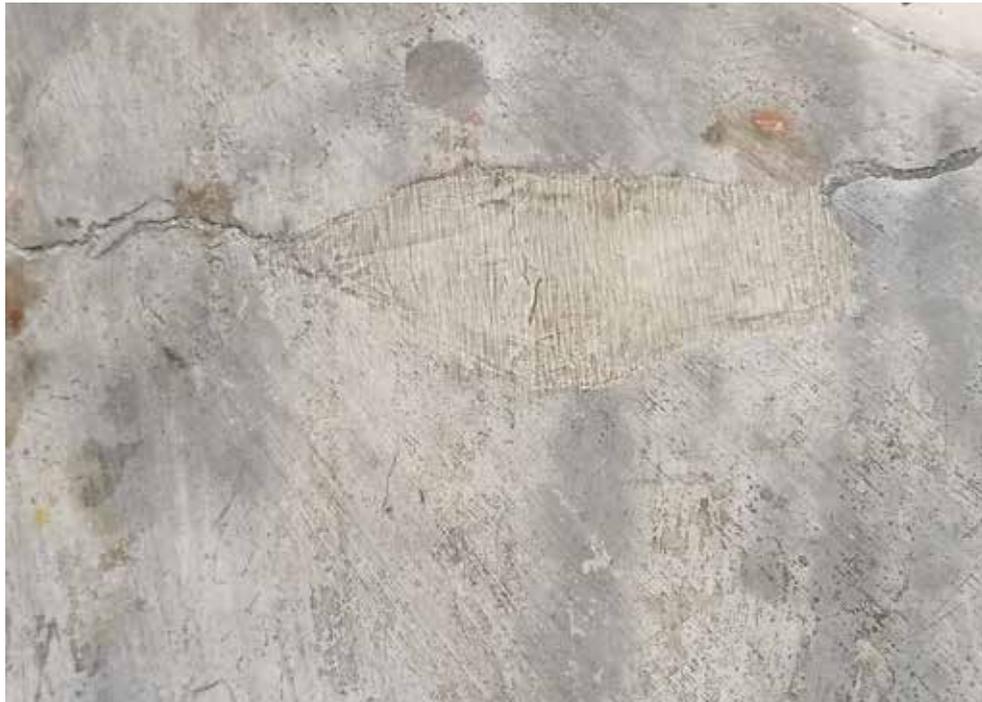
È lecito sottolineare che il restauro ha tenuto conto di un precedente e recente intervento, di cui sono state mantenute in parte le integrazioni cromatiche, giudicate consone in fase di ripristino estetico della leggibilità (Fig. 2), poiché realizzate in maniera reversibile secondo le linee guida e le teorie del restauro contemporaneo di tipo conservativo. Le stesse erano infatti riconoscibili poiché realizzate "a rigatino" o mediante l'abbassamento di tono e con il tempo erano andate ulteriormente iscurendosi.

2. Particolare del manto della Madonna prima del restauro. Si può notare l'intervento di restauro precedente, in cui la lacuna è stata reintegrata cromaticamente con la tecnica a rigatino

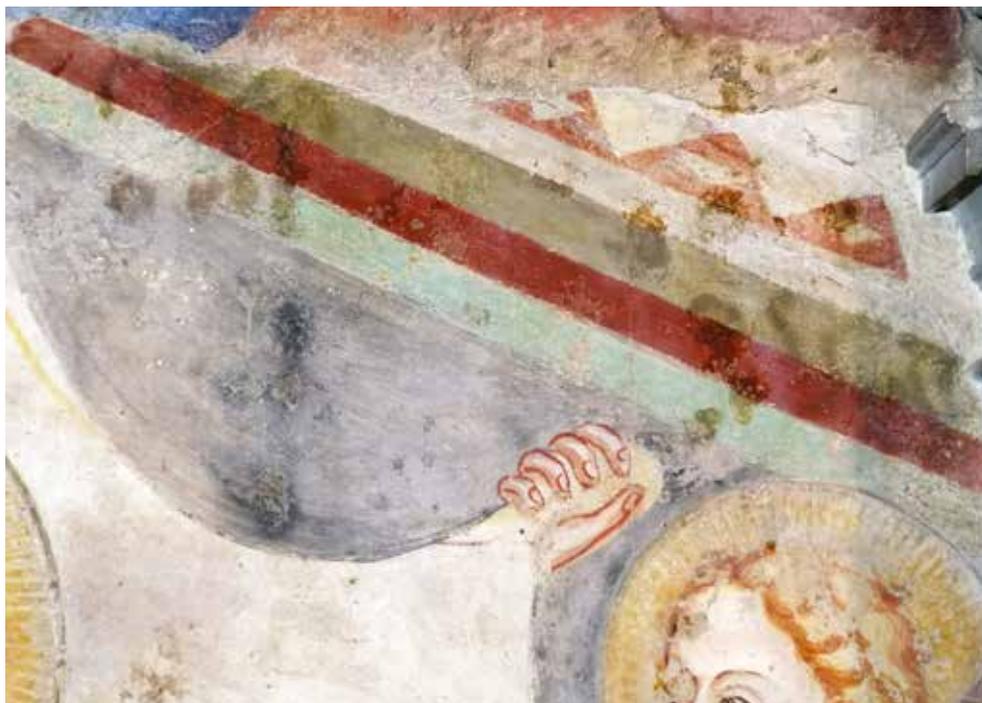
Sono state individuate numerose colature di cera e sostanze oleose sulla superficie pittorica, molto probabilmente causate da un'illuminazione con candele o l'uso di incensieri o di olii connessi con le attività liturgiche (Fig. 4).

4. Particolare prima del restauro in cui si notano gli aloni delle bruciature e macchie di cera o oli utilizzati in passato come fonte di illuminazione per l'opera.

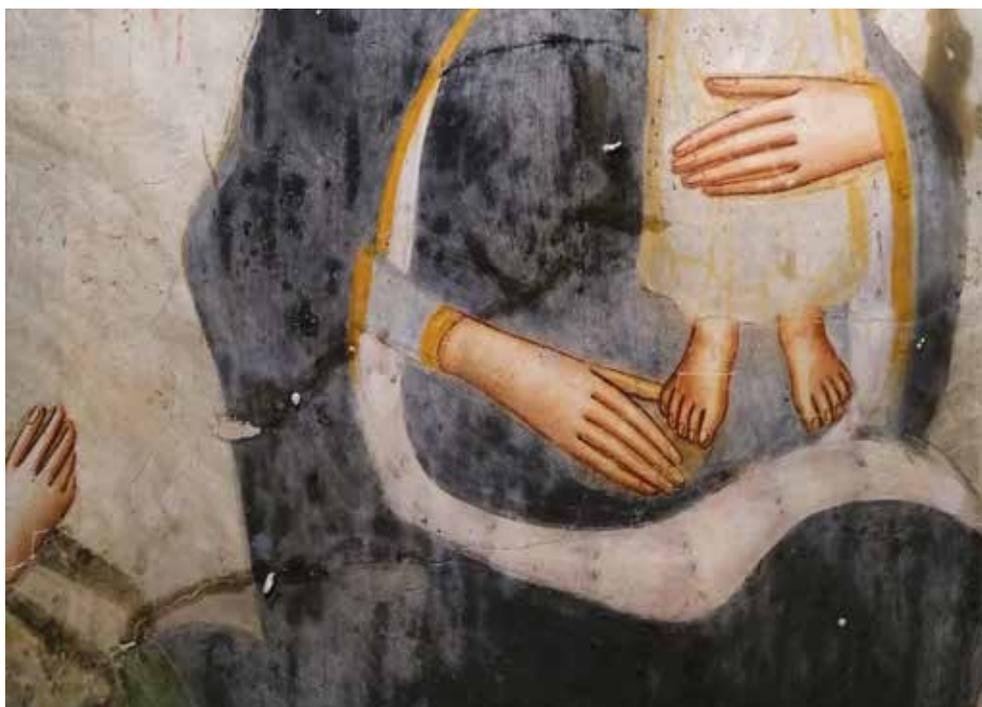
Dalle immagini scattate durante i lavori è chiaramente visibile l'estensione dei vuoti creati tra gli strati preparatori e il supporto identificabili dagli aloni bagnati delle sostanze iniettate; questa operazione è stata eseguita utilizzando resina acrilica diluita o adesivo riempitivo a base di calce (Fig. 5).

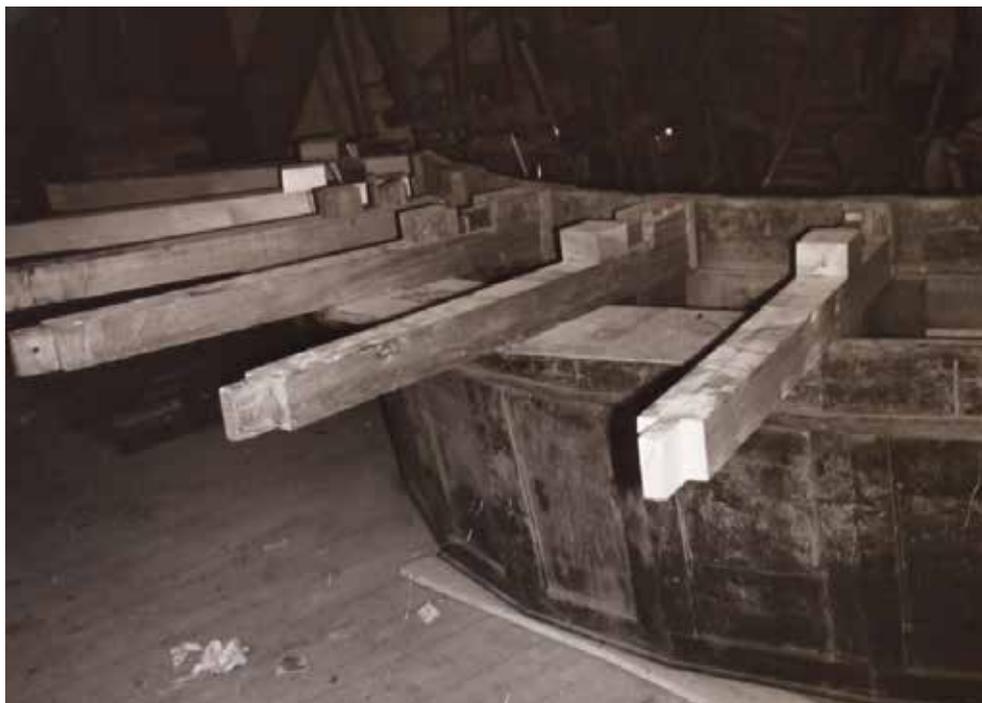
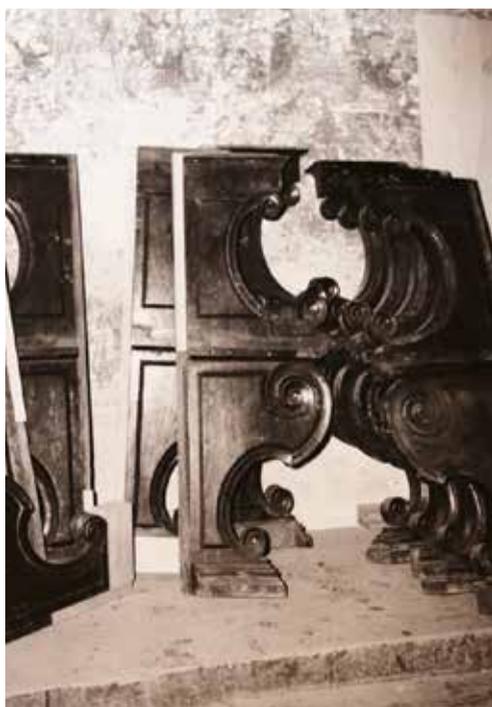
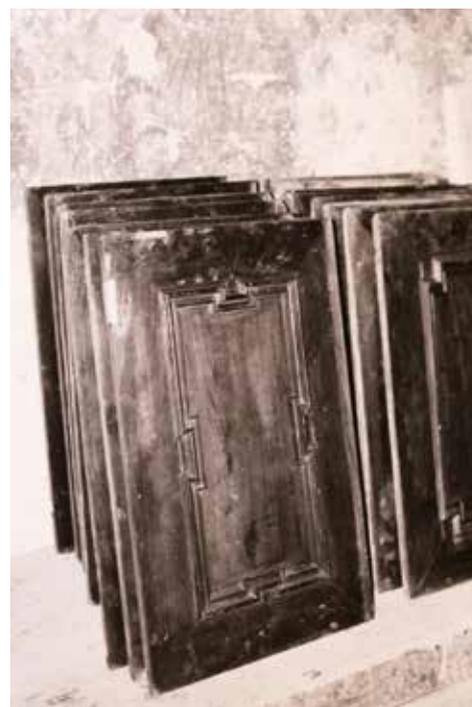
Pagina precedente:
6-8. Lavori di smontaggio
e risanamento del coro
ligneo
© Archivio Fotografico
Sabap-Umbria, 1978

elettrico e soprattutto lo stato di degrado del portale della chiesa gravemente deteriorato sia a causa degli agenti atmosferici sia da attacchi di microrganismi (Fig. 2), così come la balaustra del presbiterio (Fig. 4) che mostrava anche gravissimi attacchi di insetti xilofagi. La presenza di tarli e termiti all'interno della chiesa era stata già segnalata negli anni '70³ sul pregiato coro ligneo datato 1746 che riveste l'abside (Fig. 1), a seguito del quale era stato eseguito nel 1978 un complesso intervento di smontaggio e risanamento (Figg. 6-8).

I relativi lavori di restauro e ripristino sono stati eseguiti in somma urgenza nei primi mesi del 2021⁴. La rimozione della cuspide della facciata con la croce in ferro, calata a terra con l'ausilio dei Vigili del Fuoco per evitare problemi di incolumità, aveva lasciato un vuoto sulla sommità del tetto da cui si infiltravano acque meteoriche andando ad ammalorare le travi e la muratura sottostante, ed era pertanto prioritario intervenire con la sua chiusura e il ripristino della copertura. L'elemento lapideo di base, impossibile da ricollocare, è stato ricostruito analogo al precedente con una pietra calcarea meno porosa e ricollocato sulla sommità predisponendo un nuovo manto impermeabile di copertura, una base cementizia armata e imperniandolo con due barre in vetroresina (Fig. 9); la croce è stata riprodotta fedelmente in materiale plastico antistatico e ricollocata anch'essa. Gli elementi lapidei originali sono stati puliti, disinfestati dai microrganismi, consolidati, ricomposti nelle parti superstiti e sistemati all'esterno della chiesa accanto al portale, ricollocandovi la piccola croce in ferro preventivamente pulita e trattata con uno stabilizzatore della corrosione (Fig. 10). Portone e balaustra in legno sono stati smontati nei singoli elementi,

portati in laboratorio e trattati con prodotti debiotizzanti; sono stati successivamente consolidati e, ove necessario, sono state ricostruite le parti mancanti e chiuse le fessurazioni presenti (Figg. 3-5); anche il coro ligneo, sfruttando le economie della perizia, è stato trattato con un prodotto antitarlo per arrestare eventuali infezioni già in corso. Il discendente di facciata in rame, otturato e bucato in più punti, è stato sostituito e il relativo pluviale di adduzione pulito. L'impianto elettrico di allarme, messo fuori uso dalla scarica di un fulmine, è stato ricablato e sistemato a norma di legge, così come è stato riconfigurato l'impianto antincendio.
