RESTAURI, SCOPERTE E NUOVI STUDI SUL TERRITORIO DEL TRASIMENO

Il Santuario di Mongiovino a Panicale
e la Chiesa di Sant’Agostino a Corciano

a cura di Gilda Giancipoli e Nicola Bruni

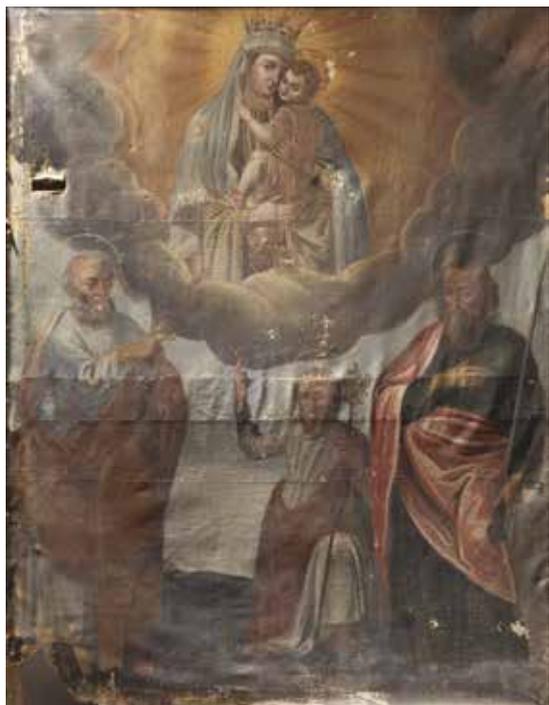
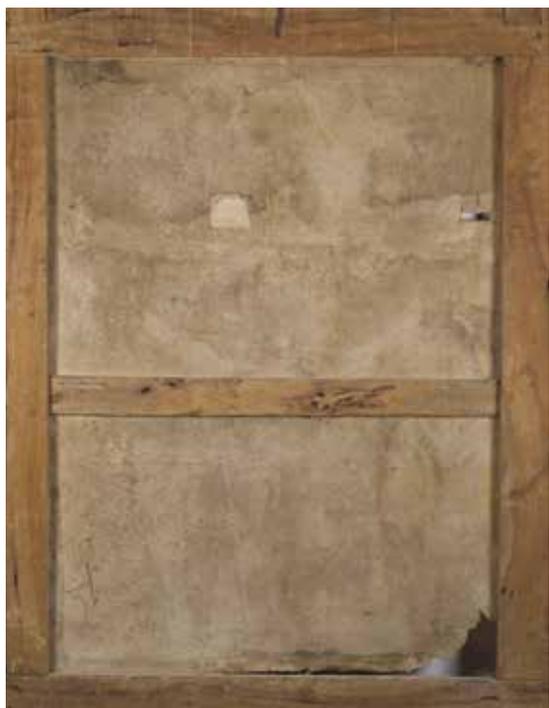
Pagina precedente:
 2. *Madonna del Carmine, San Pietro, San Paolo e San Giuseppe; recto prima del restauro, foto in luce radente*
 © Paolo Pettinari, 2021
 3. *Madonna del Carmine, San Pietro, San Paolo e San Giuseppe; verso prima del restauro, P. Pettinari*
 © Paolo Pettinari, 2021

L'opera versava in gravissime condizioni conservative, sia da un punto di vista strutturale che estetico (Figg. 2, 3). Il dipinto presentava una mancanza piuttosto estesa di supporto e pellicola pittorica in corrispondenza dell'angolo inferiore sinistro (con perdita parziale del piede di San Pietro), un taglio a forma di "4" sulla parte superiore sinistra con parte del supporto deformata e rovesciata sul verso del dipinto; erano presenti, inoltre, piccole lacerazioni e stramature sulla parte destra, in corrispondenza del solo tessuto di supporto. Tutto il sistema dipinto (supporto-strati pittorici) aveva perso tensionamento a causa di un ancoraggio non più efficiente e di rotture in corrispondenza del lato sinistro dell'opera.

hanno indotto la struttura a stress meccanici ripetuti nel tempo, causando la perdita di materiale pittorico e sviluppando il fenomeno degradativo della tenuta adesiva del colore al tessuto di supporto. Vi è perdita di materia pittorica in corrispondenza delle più vistose deformazioni, in particolar modo nella parte sinistra del dipinto e in basso.

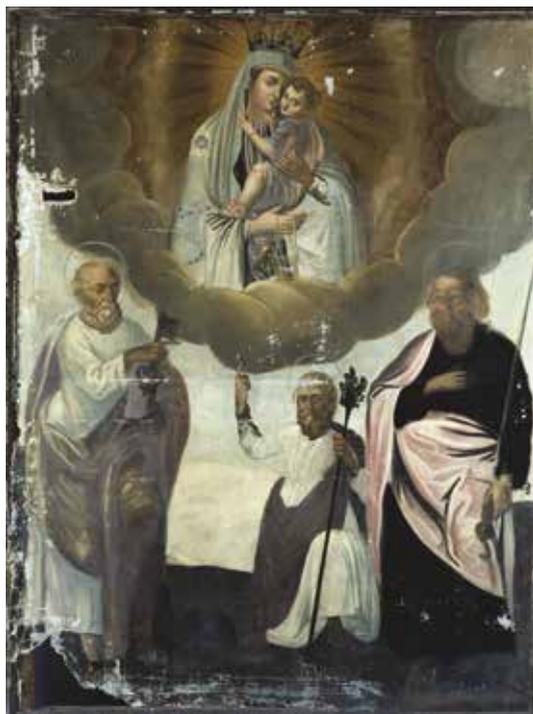
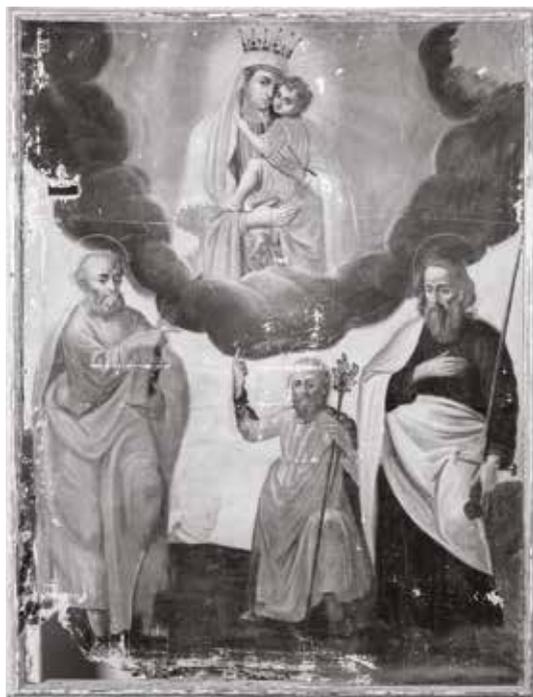
Pagina precedente:
4. Fluorescenza Visibile
indotta da UV 365nm
© Paolo Pettinari, 2021

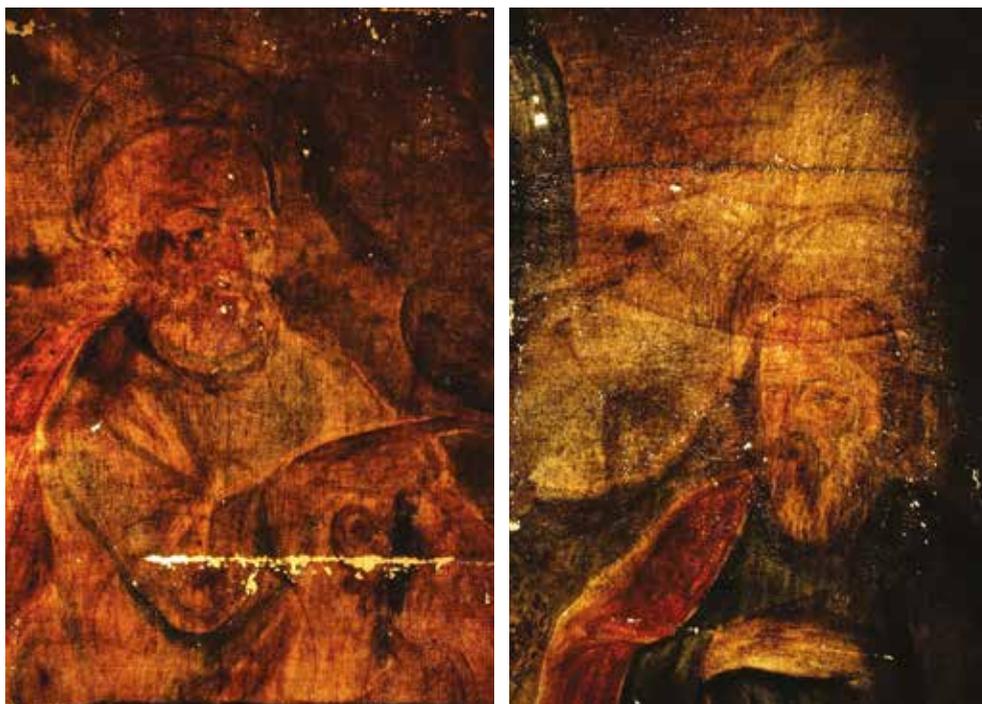
6. Luce Trasmessa (San Pietro)

Nello specifico sono state condotte riprese fotografiche in UV per l'osservazione della fluorescenza visibile (Fig. 4), la riflettografia infrarosso a 720 nm (Fig. 5) per lo studio e la verifica di disegno sottostante e la discriminazione di parti policrome di rifacimento oltre alla ripresa in luce trasmessa (Fig. 6, 7) per caratterizzare l'aspetto morfologico del supporto e degli strati pittorici.

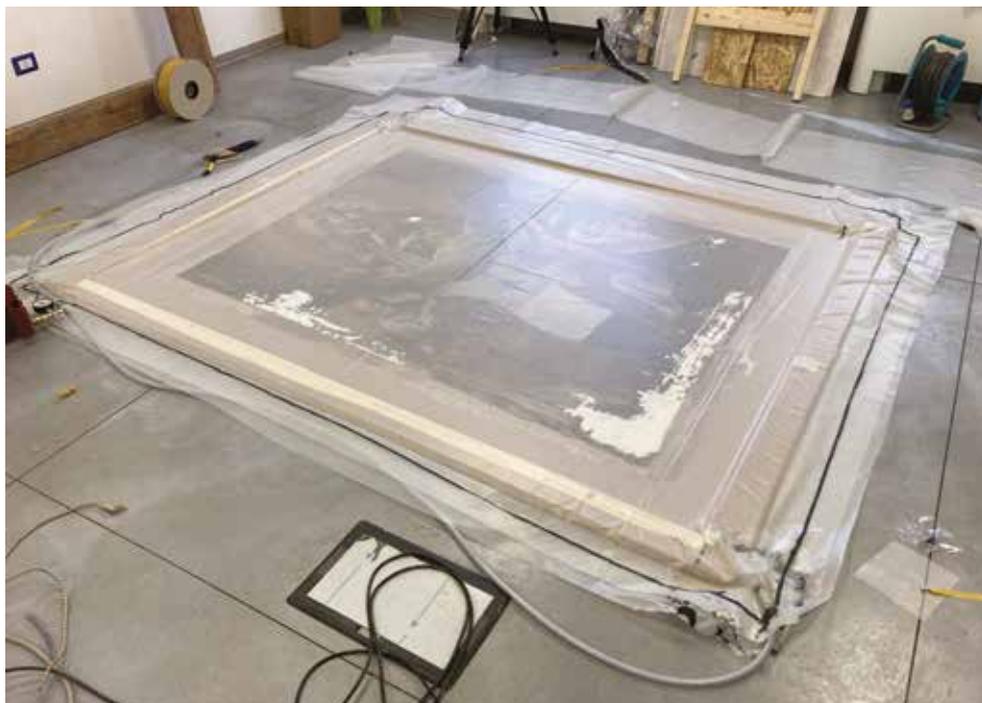
Pagina precedente:
14. Durante la fase di
foderatura con sacco
sottovuoto
© Paolo Pettinari, 2021

Il sistema di aspirazione dell'impianto e la realizzazione del sacco per creare il vuoto ha permesso di distribuire il consolidante in modo uniforme su tutta la superficie del dipinto, mentre la pressione esercitata dalle facce del sacco (sul *verso* e sul *recto*) ha fatto in modo di mantenere la caratteristica morfologia della pellicola pittorica senza appiattire eccessivamente la *craquelure*, ma rendendola stabilmente adesa alla tela di supporto. Conclusa la fase del consolidamento, si è proceduto al risanamento strutturale, applicando, laddove il supporto era mancante, come nell'angolo in basso a sinistra e in altri punti, tarsie di tela vecchia o nuova (Fig. 12).

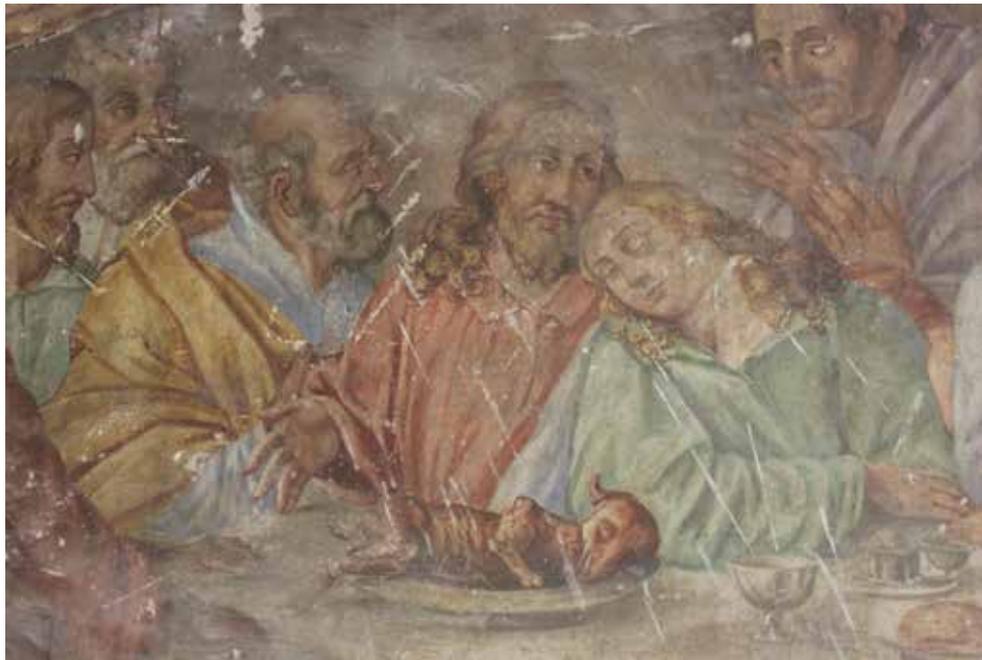
2. L'affresco dell'Ultima Cena prima del restauro.

Varie sbordature di colore a tempera gialla ricoprivano l'area sinistra dello sfondo prospettico della scena e steso a risarcire alcune lacune diffuse.

Un antico intervento sulle murature sottostanti l'opera è consistito nell'apertura di una finestra, che ha tagliato parte della cornice affrescata ed indebolito tutta l'area

circostante provocando la caduta di ampie porzioni di affresco, ossia in corrispondenza degli sgabelli di sinistra su cui sono seduti gli apostoli. La perdita di quest'area è stata poi risarcita in epoca remota con una grossa stuccatura in gesso e l'applicazione di un architrave di legno come sostegno dell'imbotte della finestra.

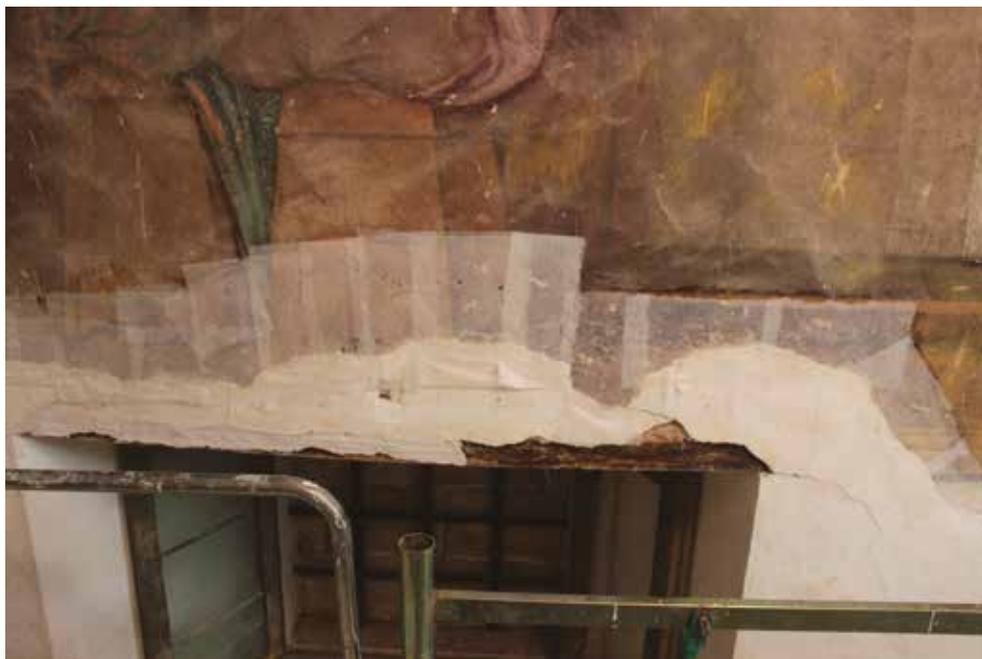
Pagina precedente:
4. Protezione dell'affresco
in corrispondenza dei
bordi della grande lacuna
sottostante

Come prima operazione si è provveduto a proteggere temporaneamente le parti di intonaco pericolanti in corrispondenza del bordo della finestra ricavata sulla base della cornice applicando fogli di carta giapponese e resina acrilica in soluzione (Fig. 4).

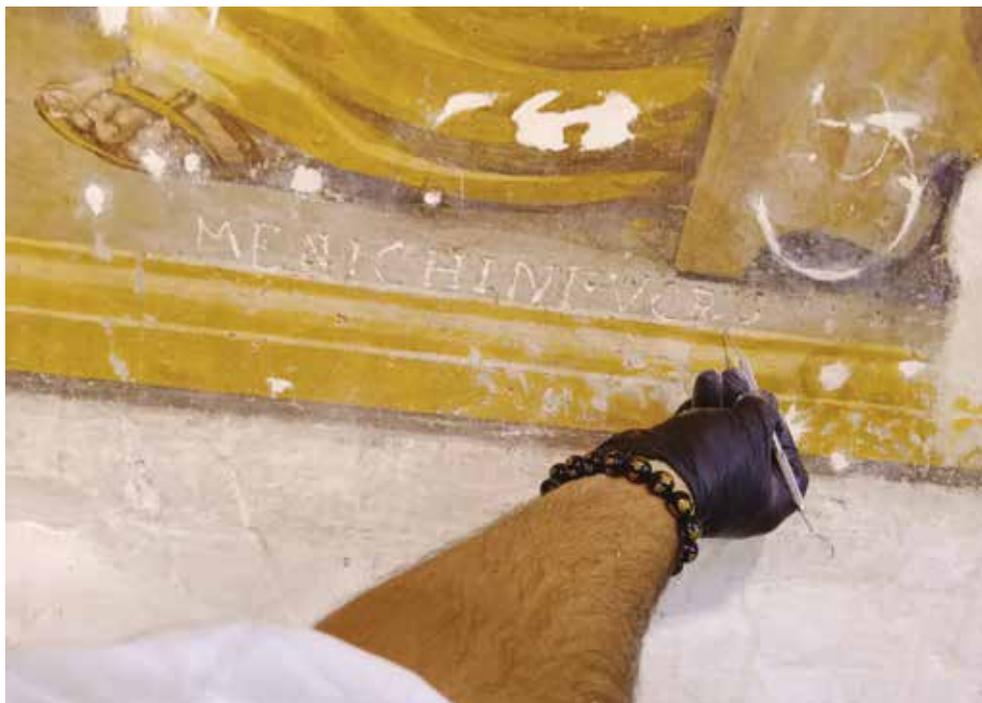
Pagina precedente:
6. Scopritura dell'incisione
relativa all'iscrizione

In corrispondenza della scritta graffita sul piede dell'opera si è proceduto alla rimozione dello strato di malta, recuperando tutte le lettere e la profondità del segno inciso sull'intonaco migliorandone così la lettura (Fig. 6).

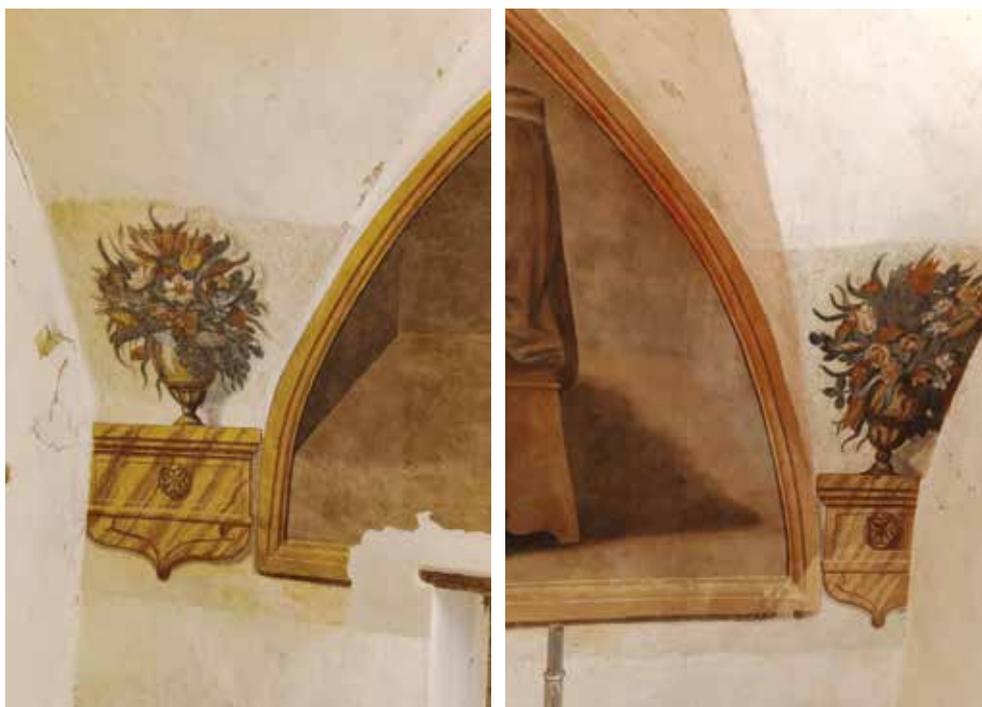
9. Campiture
all'acquerello come basi per
la ripresentazione estetica
